RAPPORT DE VERIFICATION TECHNIQUE

AFFAIRE A/19200057

**DIAGNOSTIC DES INSTALLATIONS ELECTRIQUES
D'UN APPARTEMENT D'HABITATION
374 RUE DE VAUGIRARD PARIS
75015 PARIS**

**DIAGNOSTIC SECURITE INCENDIE – LOCAL LOUNGE
 374 RUE VAUGIRARD PARIS 15
 (RUE DU HAMEAU PARIS15)**

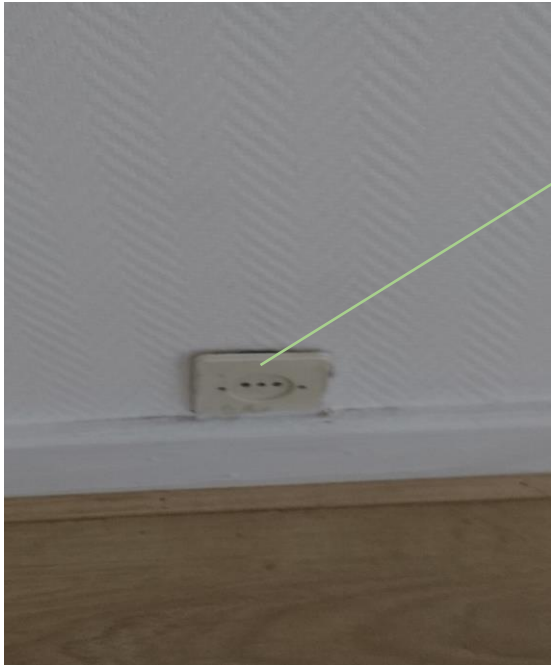
Photo n°1

Prise de courant
à refixer

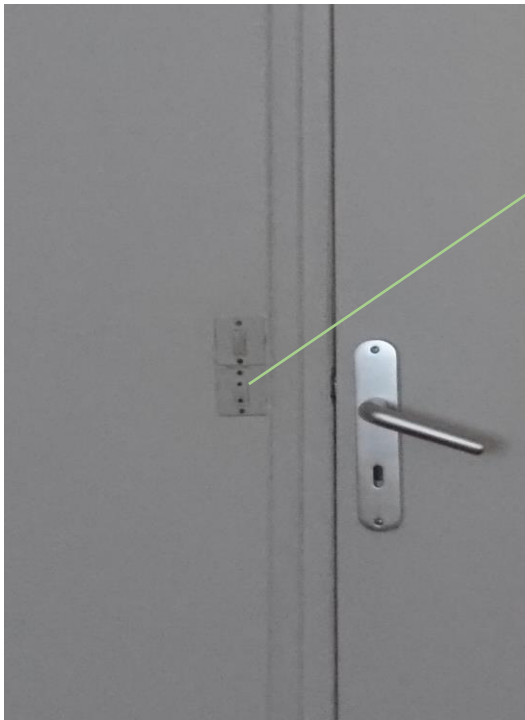
Photo n°2

Prise de courant sans
broche de terre

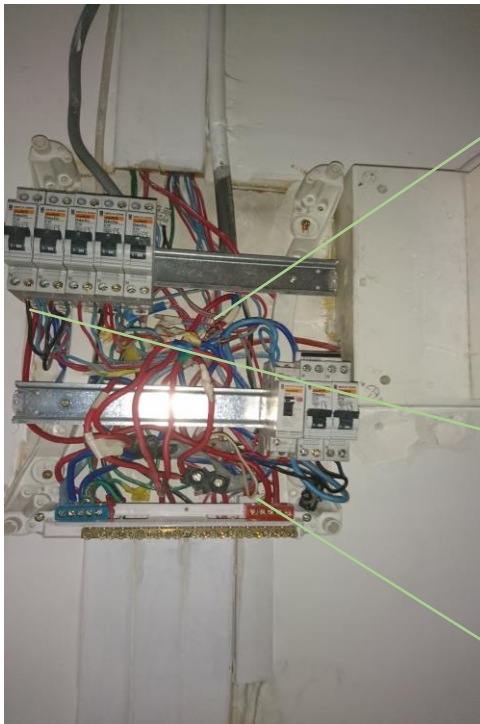
Photo n°3

Non conformités	Liste des Observations
NC1	Identifier les départs du tableau électrique.
NC2	Il n'existe pas de prise de terre dans l'appartement, de ce fait, la protection contre les risques de contacts indirects n'est pas assurée. Réaliser une prise de terre, puis interconnecter toutes les masses BT en assurant la distribution d'un circuit de protection.
NC3	Refixer toutes les prises de courant. (Photo 1)
NC4	Les socles de prise de courant ne possèdent pas de contact de terre. Déposer ces prises et les remplacer par son homologue équipé d'un contact de terre relié au circuit de protection. (Photo 2)
NC5	La coloration vert et jaune est réservée au câble de terre (tableau). (Photo 3)
NC6	Le neutre devra être de couleur bleu. Baguer sur la longueur visible les câbles de coloration noir et rouge. (Photo 3)
NC7	Présence de canalisation électrique ne servant pas ou plus à l'exploitation. Les déposer (Tableau électrique). (Photo 3)

Présence de câble non isolé.

Neutre de couleur Noir et rouge.

Conducteur actif de coloration vert et jaune

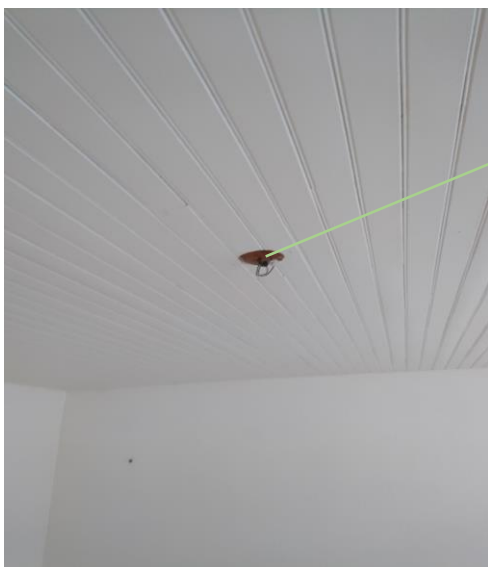
Photo n°4

Câble en attent sur dominos.

NC8	Place des pots DCL sur les câble en attent sur les plafond. (Photo 4)

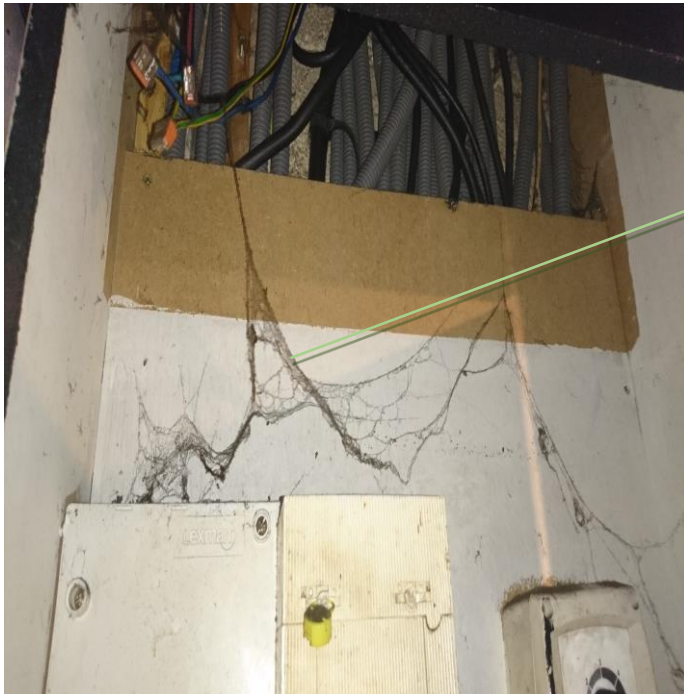
Figure 1

Toile et mouton de
poussière

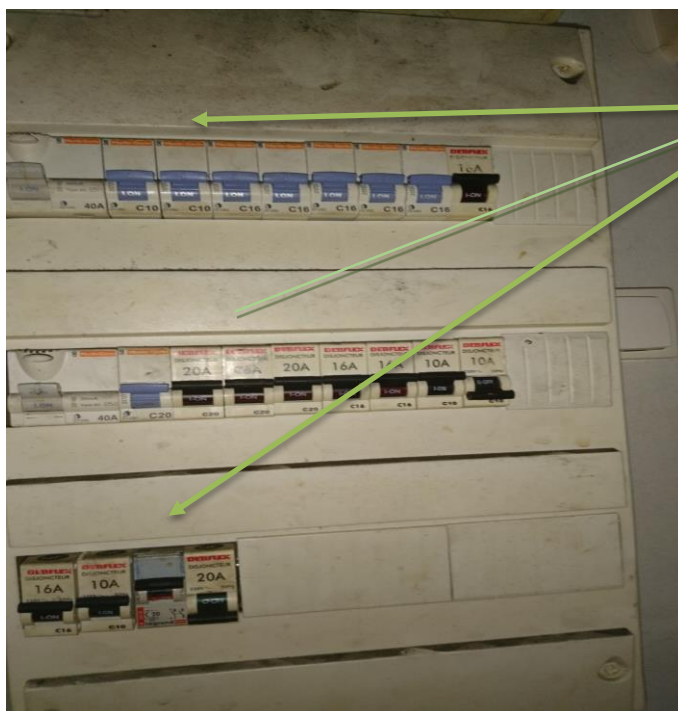
Figure 2

Pas d'identification
des circuits sur les départs
électriques.

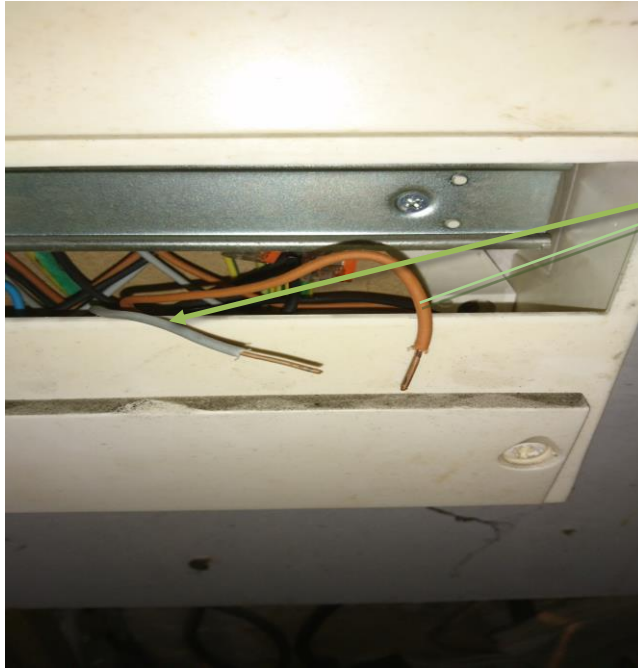
Figure 3

Câble en attente, risque de contact direct (dangereux)

Non-conformité N°	Observations
<u>Général</u>	
NC 1	Il n'existe pas d'installation fixe d'éclairage de sécurité dans l'établissement. Réaliser le balisage des issues et des chemins d'évacuation à l'aide de blocs autonomes.
NC 2	Faire vérifier les installations électriques une fois par an par un technicien compétent. Un rapport de vérification périodique des installations électriques devra être à disposition de l'inspecteur du travail dans l'établissement.
<u>Armoire électrique TGBT</u>	
NC 3	Procéder à un nettoyage de l'armoire électrique. (figure 1)
NC 4	Placer un schéma électrique dans l'armoire.
NC 5	Identifier l'ensemble des départs de l'armoire électrique, à l'aide d'une étiquette gravé. (figure 2)
NC 6	Identifier l'armoire électrique à l'aide d'un pictogramme posé sur la porte du placard technique.
NC 7	Présence d'installation électrique ne servent plus à l'exploitation. A déposé. (figure 3)

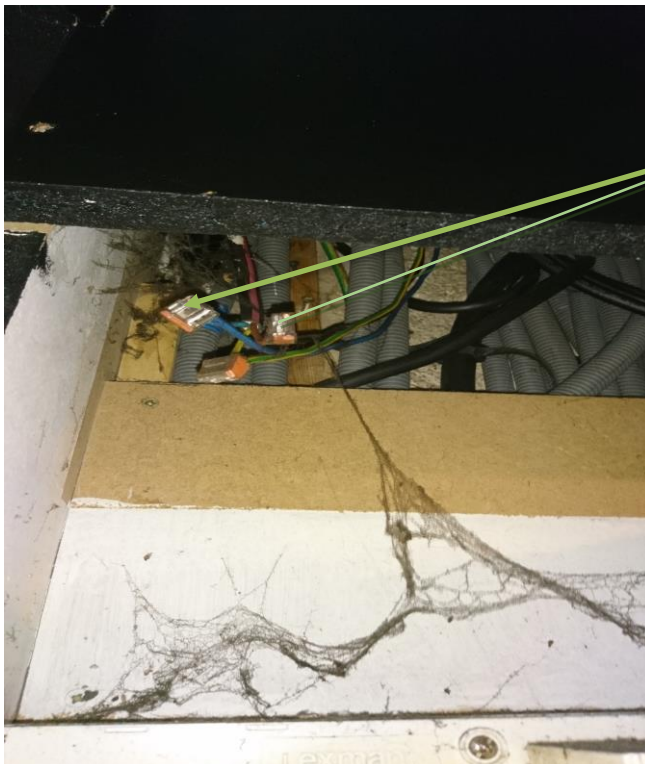
Figure 4

Installation à placer dans une boîte de dérivation.

NC 8	Placer dans une boîte de dérivation, l'ensemble des canalisations raccordées sur wago. (figure 4)
<u>1er salle</u>	
NC 9	La masse métallique accessible des prises de courant (PC bar sous les interrupteurs et les PC banquette côté bar) Ne sont pas reliées au circuit de protection (valeur mesurée > 2 ohms). Vérifier la présence ou le serrage du conducteur vert/jaune.

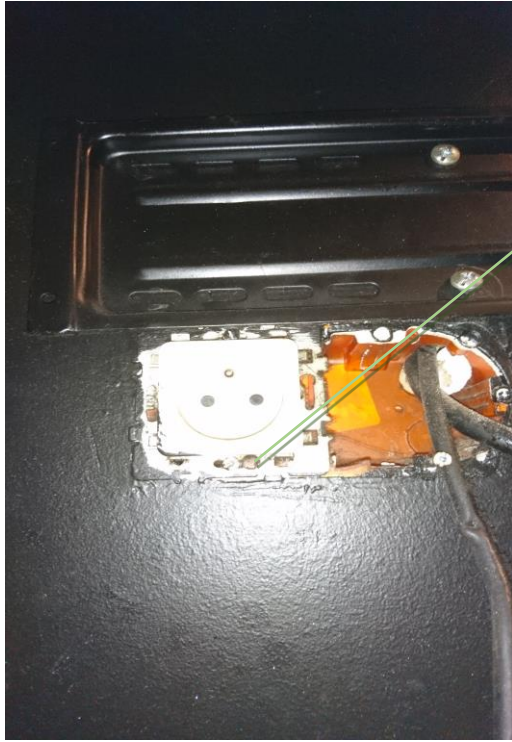
Figure 5

Prise de courant sans
enjolveur

Non-conformité N°	Observations
NC 10	Replacer les enjoliveurs sur les prises de courant placé sous l'armoire électrique.
<u>2^{ème} Salle</u>	
NC 11	Replacer les enjoliveurs sur les prises de courant placé sous l'armoire électrique. (figure 5)

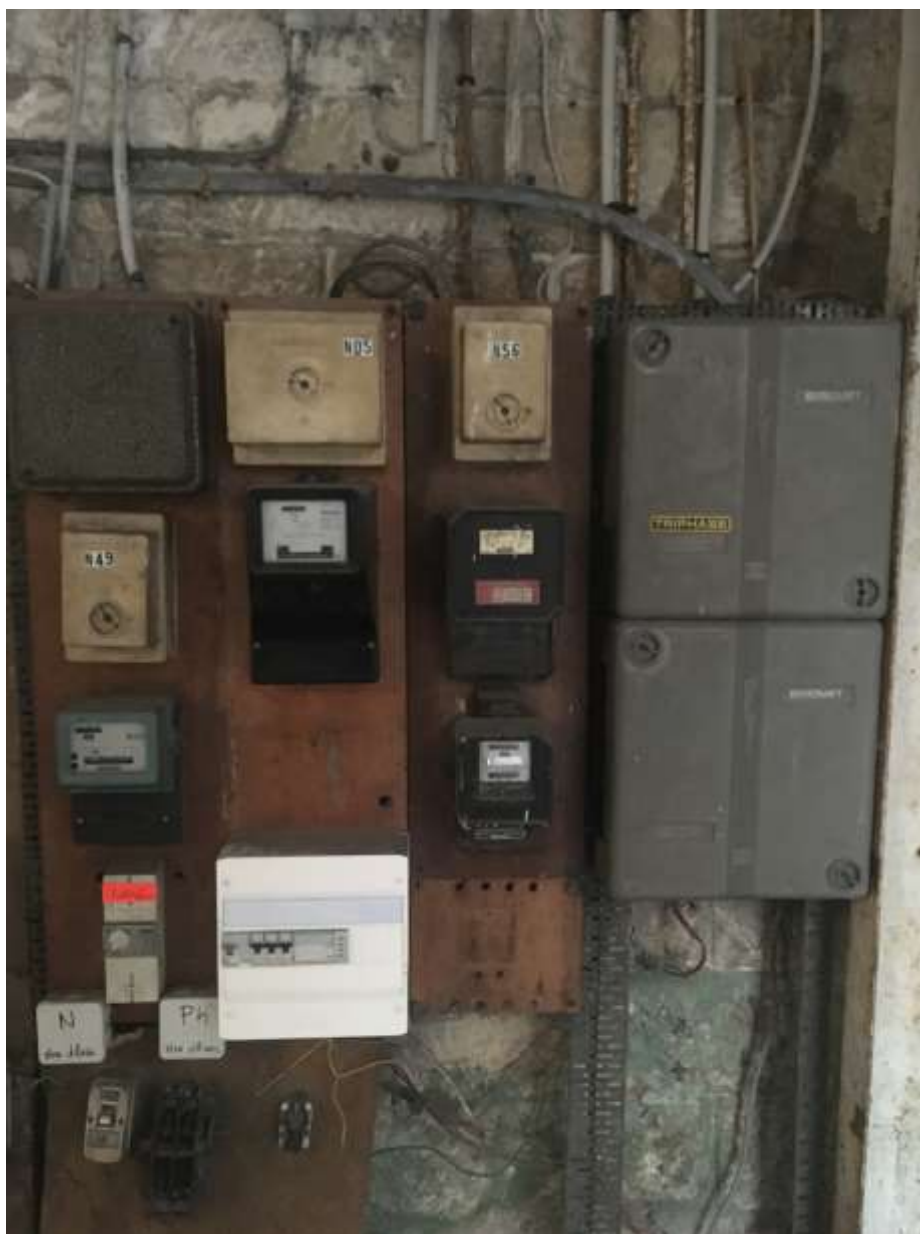
Les installations existantes présentent des défauts d'isolement sur tous les départs.

Déposer l'ensemble des armoires ou coffrets de distribution.

Créer un TGBT unique pour les parkings et la zone de l'ancien garage.

Celui-ci devra être encoffré dans un local c/f 1 heure.

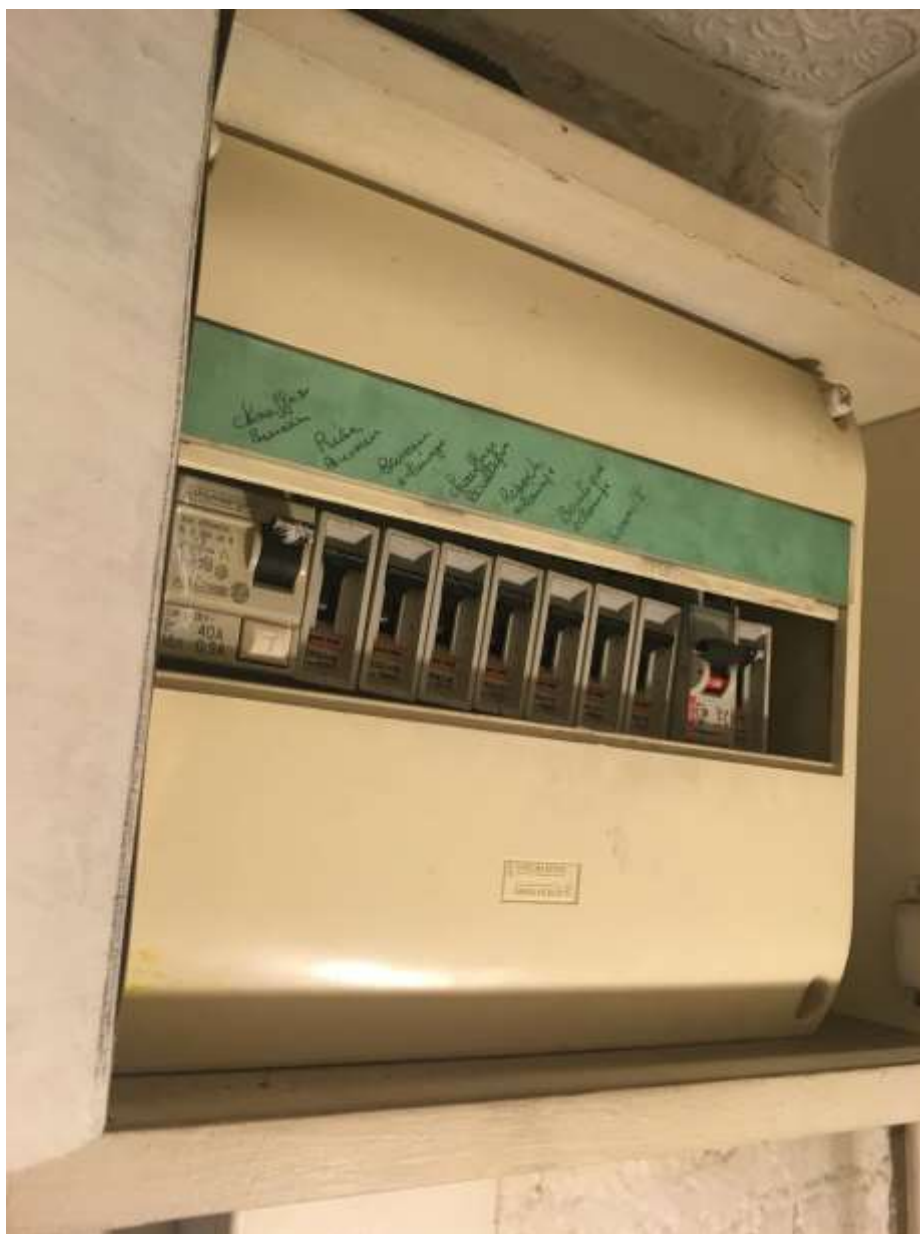
Déposer l'armoire générale, les protections sont non conformes et obsolètes.
