## **NEXITY PROPERTY MANAGEMENT**

**Propriété SNCF**  
**sise au 372T, rue de Vaugirard, Paris XV**  
**(viaduc de la Petite Ceinture)**

### **Diagnostic général**

**28 avril 2020**

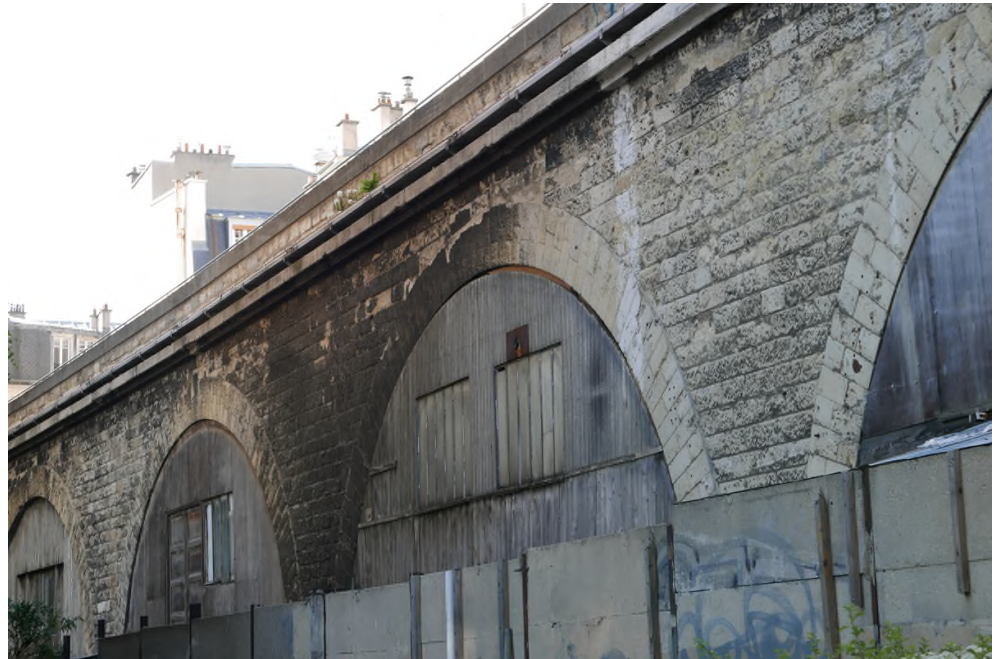
Les arches des voûtes ont été fermées par du bardage, avec parfois des parties vitrées. Ces fermetures sont assez anciennes et en partie dégradées mais de bonne conception (photo ci-dessous).

Les bardages devront être déposés afin d'être remplacés par des éléments plus étanches et plus fonctionnels, telles que des baies vitrées à l'exemple de ce qui a été fait sur le viaduc de l'avenue Daumesnil (photo ci-dessous). Il peuvent être conservés pour assurer une protection provisoire, sous réserves de leur contrôle et éventuellement de leur renforcement (la construction des appentis les ont fragilisés).

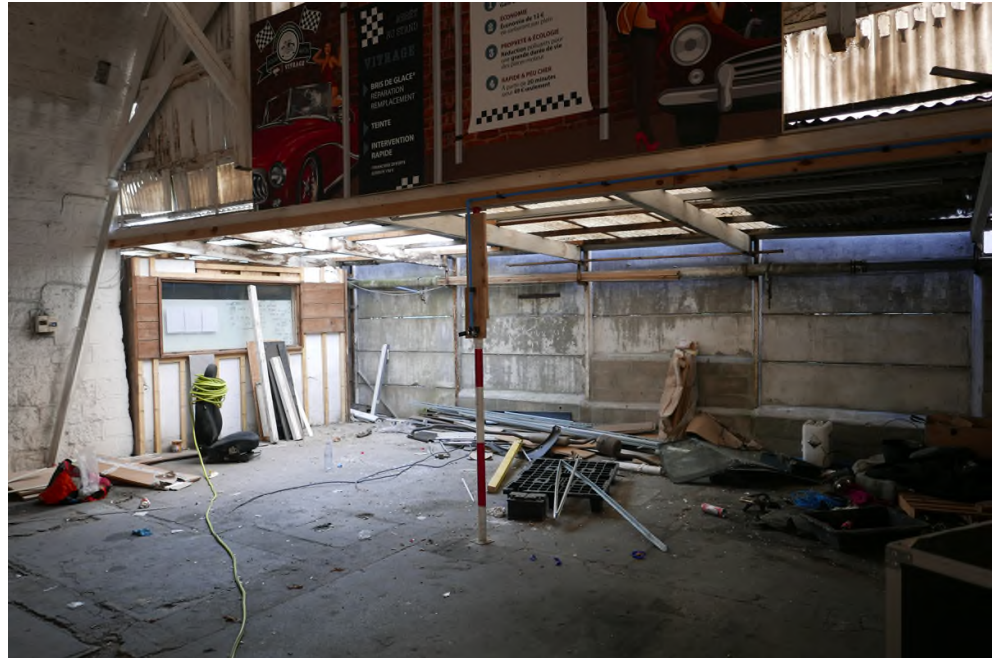
Pour ouvrir des passages le bardage a été démonté en partie basse, et parfois un poteau coupé (photo page suivante, avec un étais pour remplacer le poteau coupé).

Il faudra aussi prévoir le confortement ponctuel des bardages du viaduc, ceux-ci ayant été liés aux appentis.

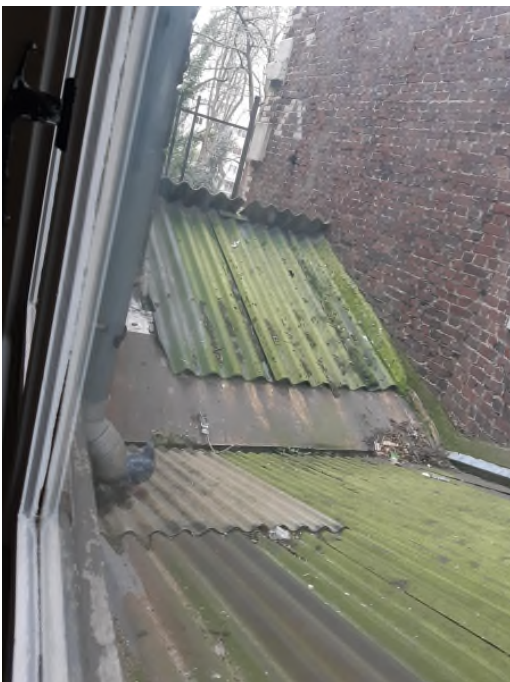
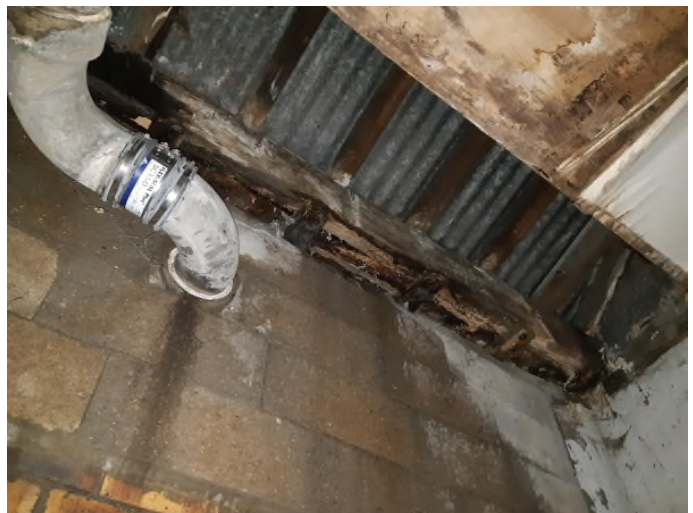
Les couvertures pour la plupart en tôles ondulées en fibrociment contenant probablement de l'amiante sont en très mauvais état et les gouttières fuyardes.

L'ensemble est très vétuste. Les poutres sont abîmées, avec une suspicion d'attaques fongiques ou insecticides, la couverture en mauvais état contient de l'amiante et les EP sont fuyardes.

*Appentis côté rue du Hameau :  
Poutre bois très abîmée et couverture en fibrociment*

Pour éviter des conflits avec les voisins nous préconisons la démolition de tous les appentis et la réparation des murs de clôture.

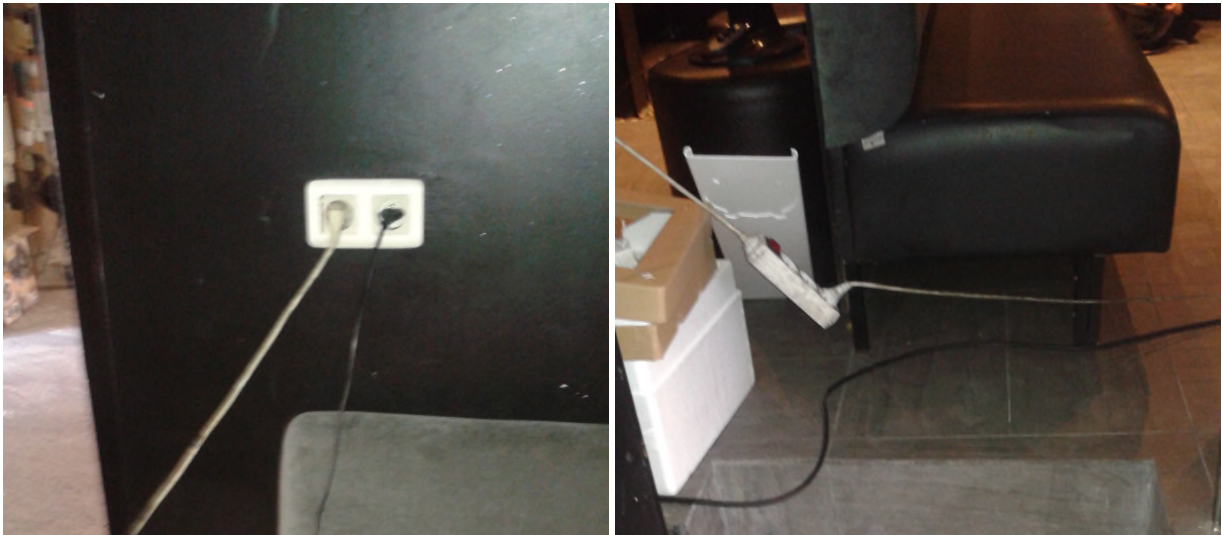
D'autre part, nous avons relevé de nombreuses prises, rallonges et câbles électriques accessibles au public.
