DOSSIER TECHNIQUE AMIANTE

B 032 - POSTE MILIEU

HAGONDANGE P GARE

CONTRÔLE PÉRIODIQUE DES MATÉRIAUX ET PRODUITS CONTENANT DE L'AMIANTE À INTÉGRER AU DOSSIER TECHNIQUE AMIANTE

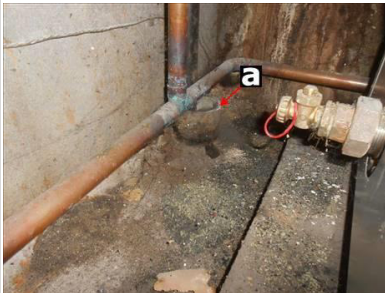
Local	Identifiant / Description	État de conservation	Photo
RdC - Chaufferie	M001 Conduits	Matériau non dégradé Résultat EP Préconisation : Il est recommandé de réaliser une évaluation périodique. Recommandation : Voir les Mesures d'ordre général – Obligations réglementaires

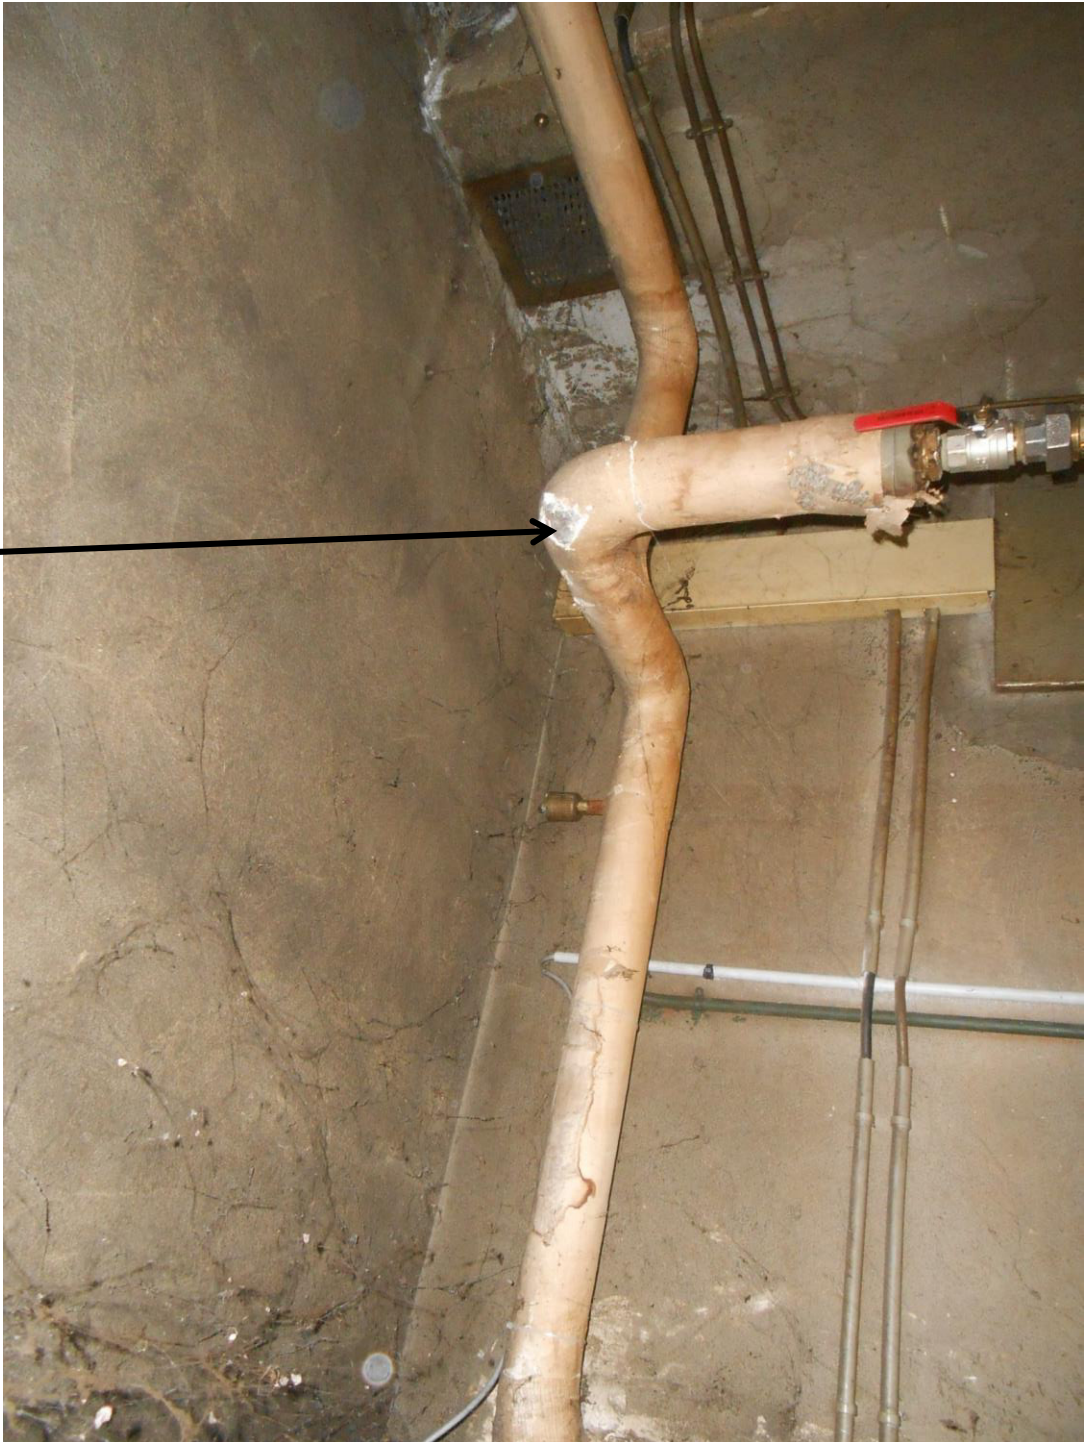
Réf. Localisation	RDC	CHAUFFERIE
Composant du bâtiment	CALORIFUGEAGE	
MPCA	CALORIFUGEAGE	
Surface ou linéaire	20 ml	
Prélèvement / réf	Oui / P1 (382622)	
Présence d'amiante	NON	
Etat de conservation	DÉGRADATION PONCTUELLE	
Code MCA	/

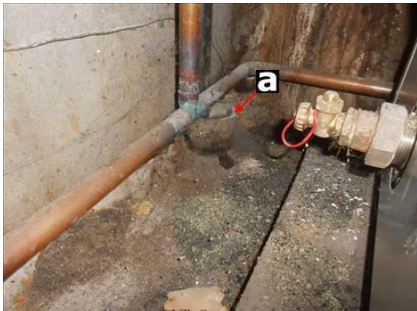
PMCA 1 Conduits, canalisations et équipements intérieurs - Conduits Conduit amiante-ciment EP	Caractérisation de l'environnement du local ou de la zone homogène		Précisions
	Désignation du local / étage	RDC / Chaufferie	
	Fréquentation du local ou de la zone homogène	Non déterminé	
	Facteur d'agressions physiques intrinsèques	Non déterminé	
	Usage du local ou de la zone homogène	Non déterminé	
	Remarque
