DOSSIER TECHNIQUE **a**MIANTE

Nom du site	SAINT CYR GRANDE CEINTURE P GARE						
Adresse du site	78000 Versailles						
Nom du bâtiment	ENTREPOT CONCEDE				N°RFF	23551	
Date du permis de construire ou année de construction					01/01/1914		
Fonction du bâtiment	BAT FRET - ENTREPOT						
Adresse ou accès	BAT DE SERVICE						
Ville	Versailles						
Coordonnées RGF93	E=				N=		
Nomenclature SNCF	N° Région	78646	N° UT	005201J	N° Bâtiment	010

RÉFÉRENCE DU DTA	UT005201J-010-CO-05	Date de création	16/09/2014
Historique des dates de mise à jour	16/09/2014, 16/02/2016, 13/04/2017, 02/08/2018, 08/11/2018

**Travaux de désamiantage et de réhabilitation du bâtiment 10
Impasse de la Grande Ceinture
Saint Cyr l'Ecole (78)**

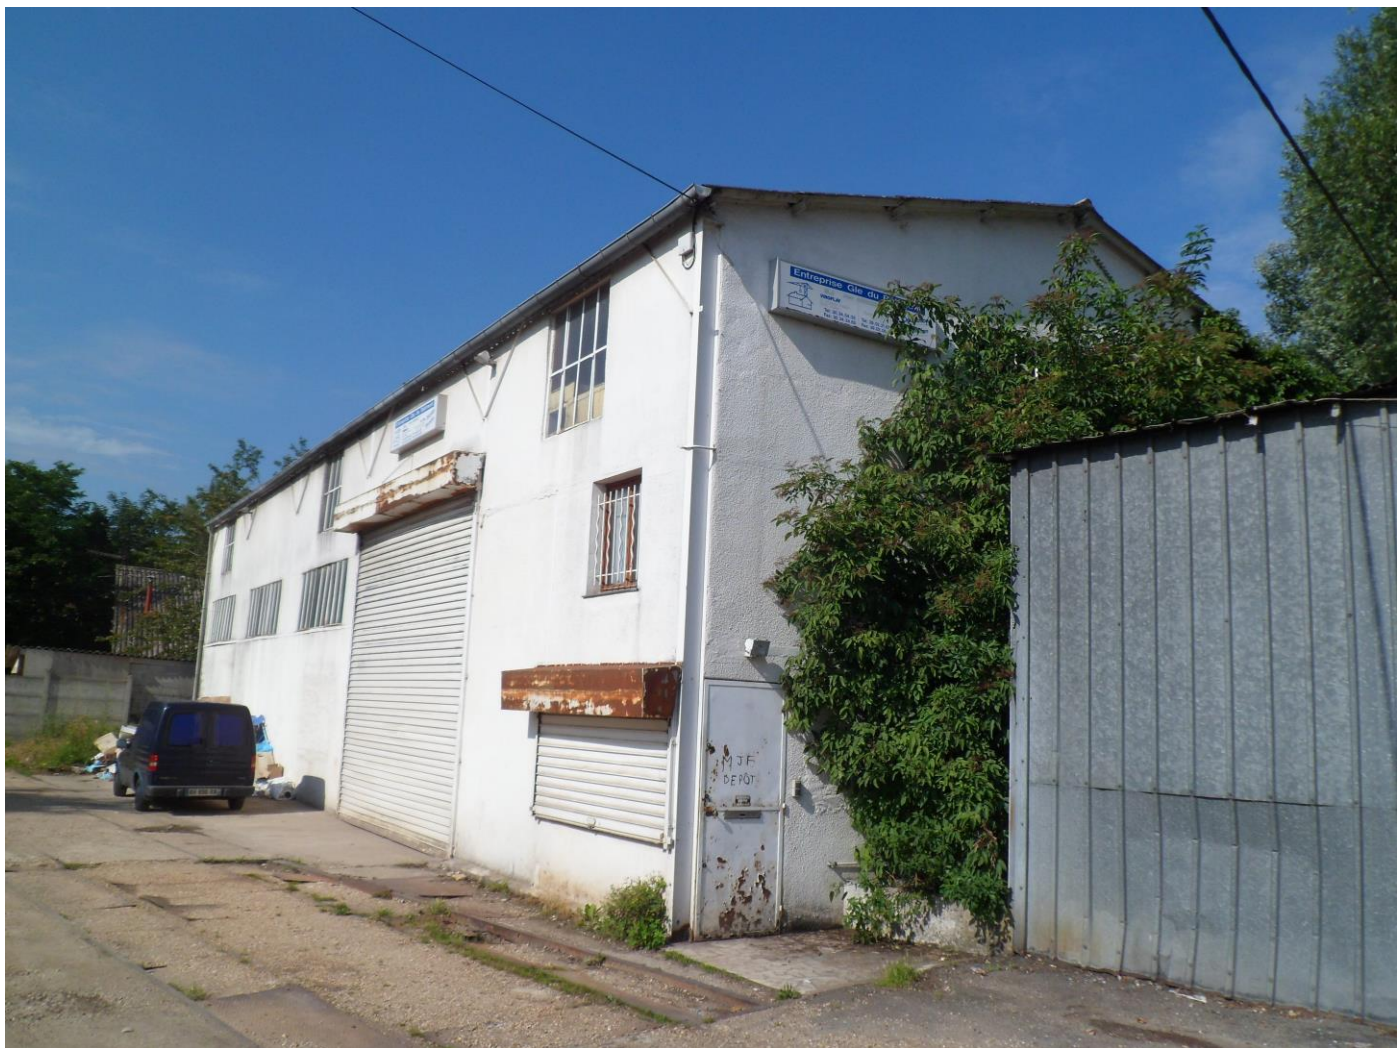
Schéma de repérage amiante

Réf. localisation	Toiture
Composant du bâtiment	Couverture
MPCA 1	Plaques ondulées en amiante-ciment
Surface ou linéaire	250 m ²
Prélèvement / Réf.	Non
Présence d'amiante	Oui
Etat de conservation	Dégradé

Réf. localisation	Toiture
Composant du bâtiment	Tuile de faitage
MPCA 2	Plaques en amiante-ciment
Surface ou linéaire	26 m ²
Prélèvement / Réf.	Non
Présence d'amiante	Oui
Etat de conservation	Dégradé

Annexe au rapport / Dossier référencé			G1-001450		Date	16-07-2014	Page 1/1
Site	SAINT CYR GRANDE CEINTURE P GARE			Désignation Bât.	9680		
N°RFF	23551		N°UT SNCF	005201J	N° Bât.	010	
Partie repérée		ENTREPOT CONCEDE		Niveau	Plan de masse		
Etabli par (Sté)		BATI-PLANS		Opérateur	NATOURNGAR

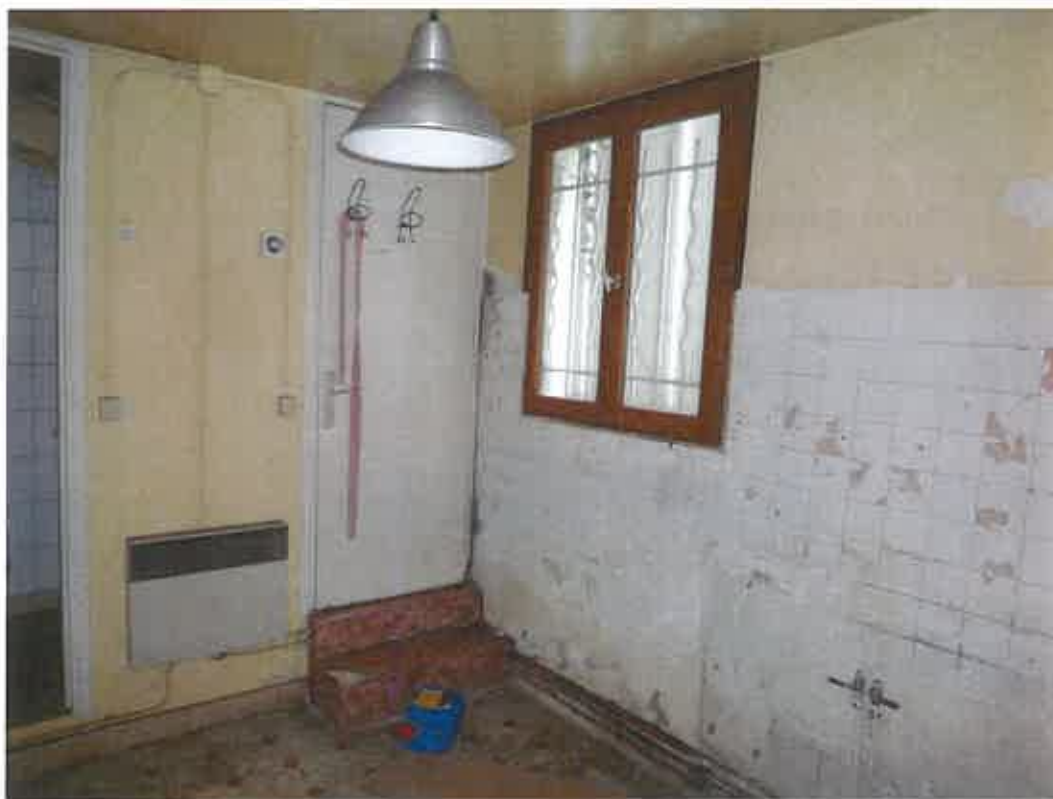
A noter la présence d'une fuite d'eau sous l'escalier vers l'étage.

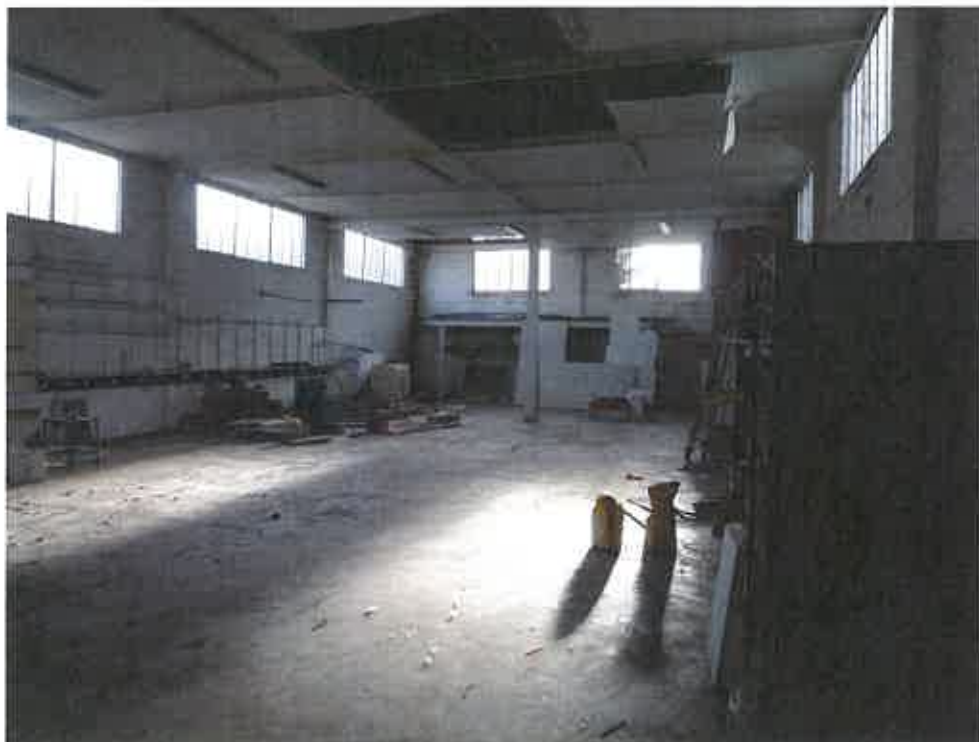
PARTIE HANGAR

Sol brut, état moyen avec au mur badigeon.

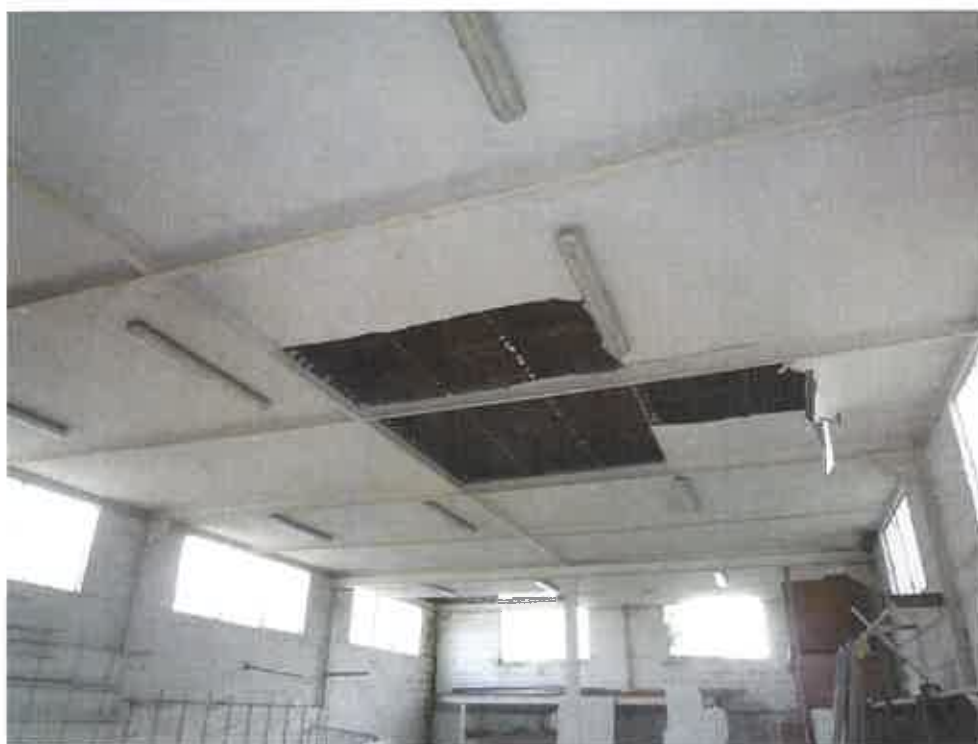
Faux plafond, dont plusieurs éléments sont manquants.

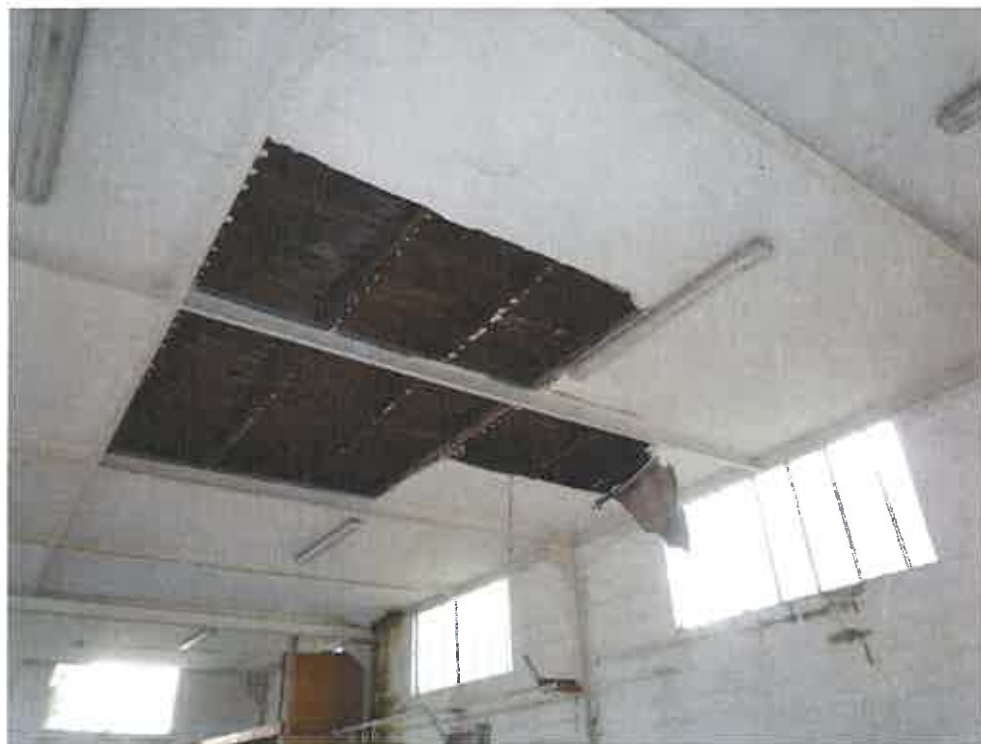
En différents endroits du bâtiment des coulures sont visibles sur les murs attestant d'importantes infiltrations depuis la couverture.

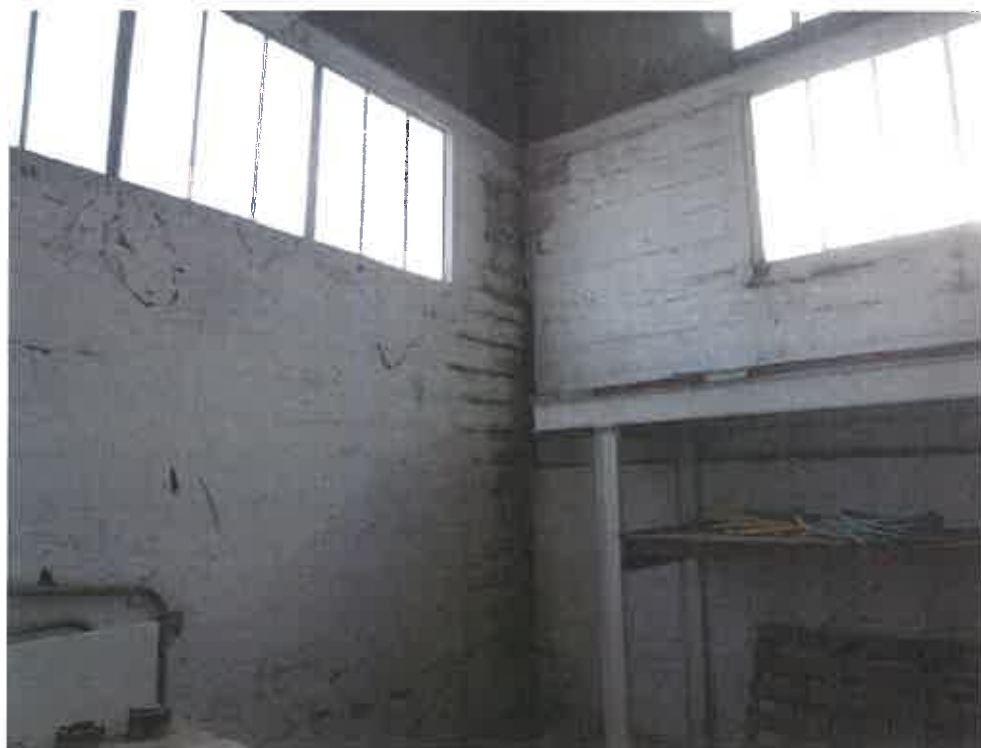
ETAGE

L'étage est dans le même état, avec à noter dans la pièce gauche, côté escalier, d'importantes infiltrations également qui ont totalement dégradé les enduits, dans l'angle de la pièce.

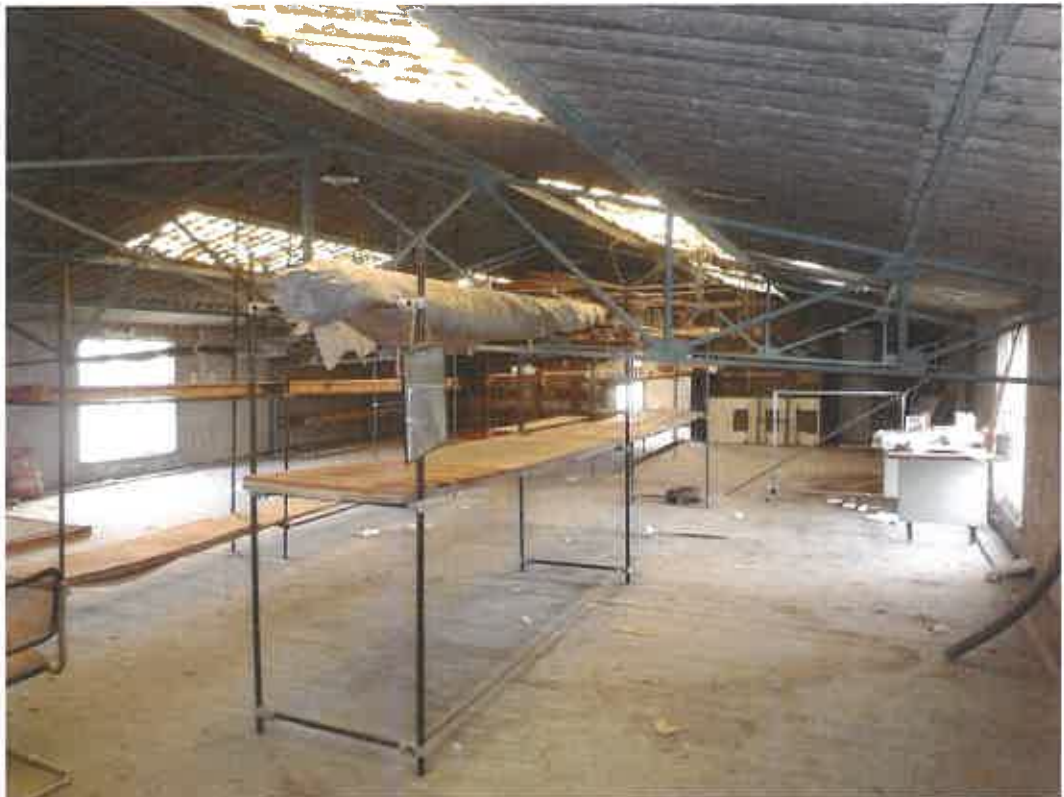
Plancher bois sous moquette présentant un net défaut de planéité sur l'ensemble de la surface et à propos duquel toutes réserves sont faites.

De nombreux volumes verriers sont fêlés ou cassés.

Réparation de 3 vitrages dégradés par pose de morceaux de plexiglass collés et jointés (dégradations déjà présente avant notre intervention).

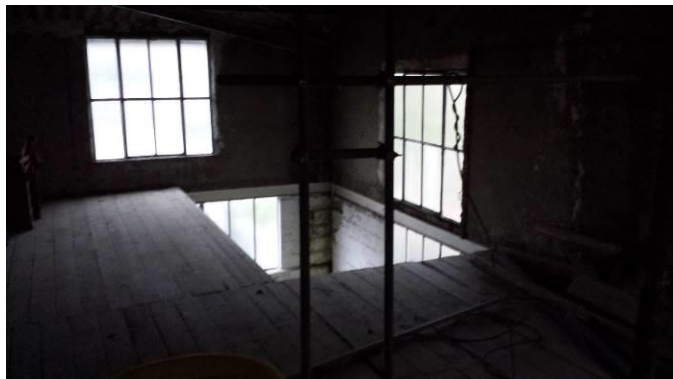
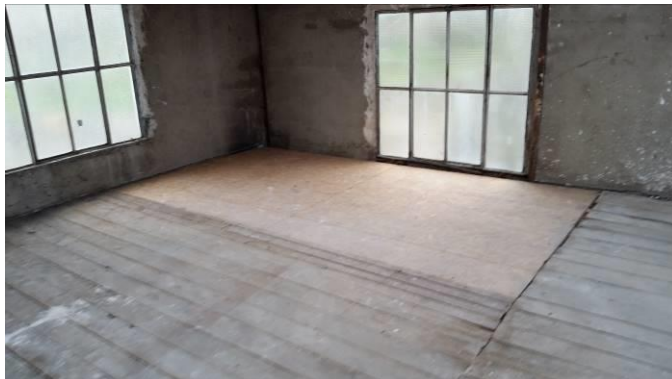
Création d'un platelage sur une trémie laissée en place en fin de travaux.

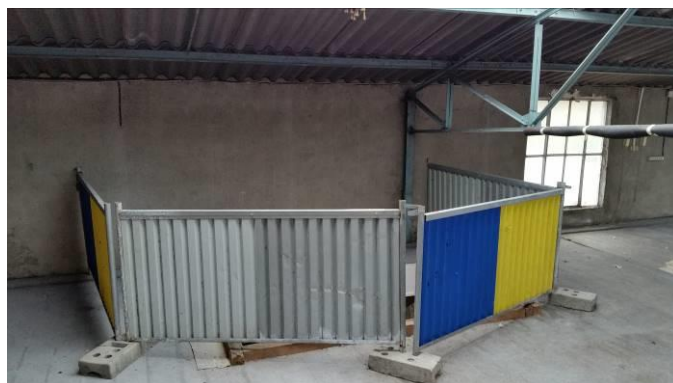
Installation de garde-corps sur la seconde trémie :

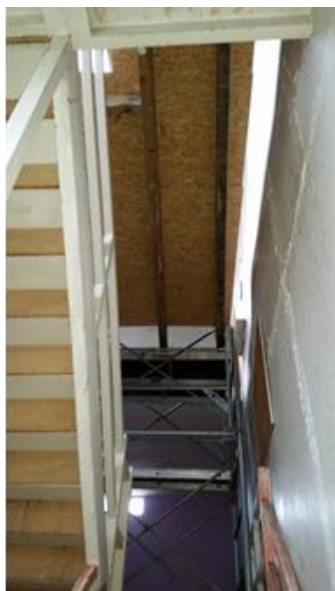
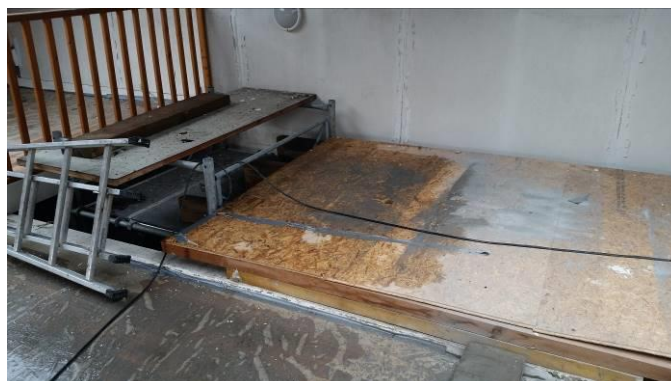
Installation d'une tour d'étaie avec platelage dans la cage d'escalier pour déposer de la toiture amiante.

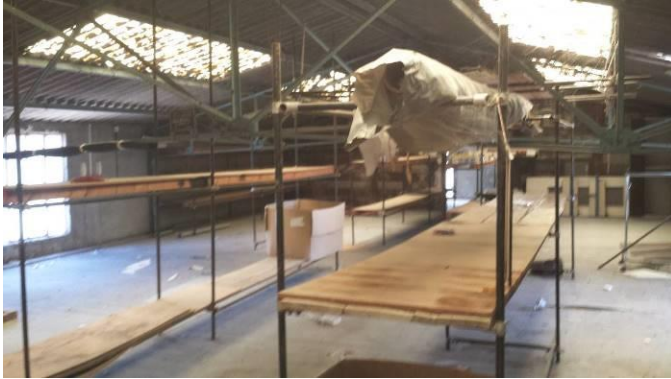
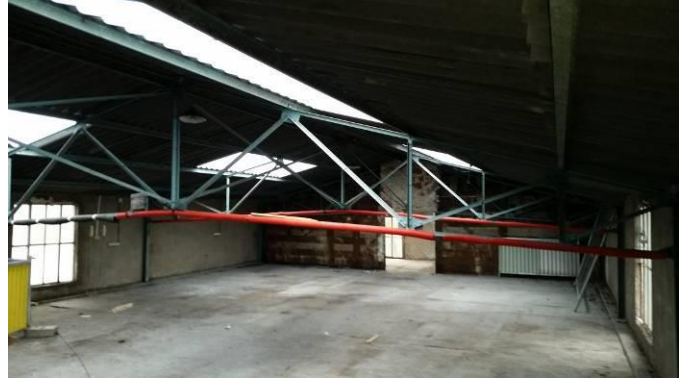
Enlèvement des débarras et encombrants présents dans le bâtiment au RDC et à l'étage et évacuations.

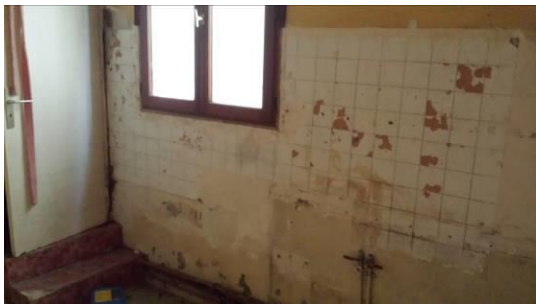
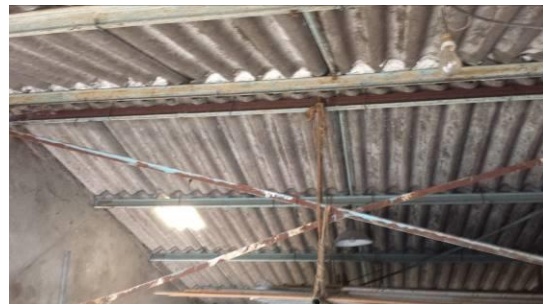
L'ensemble des matériaux contenant de l'amiante décrit dans le rapport de mission de repérage des matériaux amiante avant démolition joint DCE ont été traités :

- Faïence + colle amiante (0,020 tonnes),
- Plaques ondulées fibrociment (4,880 tonnes).

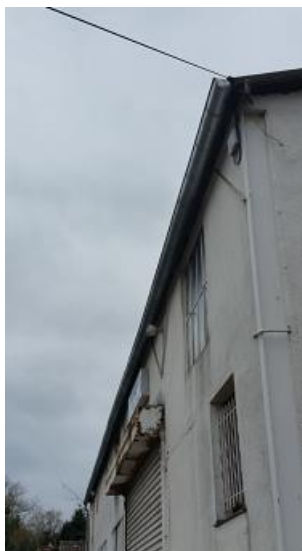
V. Réfection de la toiture

Pose d'une nouvelle toiture par notre sous-traitant : Entreprise Pascal Joret en lieu et place de l'ancienne.
Réfection à l'identique avec plaques fibrociment « non amiante » et tôles translucides.
Fourniture et pose de nouvelles gouttières en zinc identique à l'existant (Fiche technique des plaques ondulées jointes en annexe).

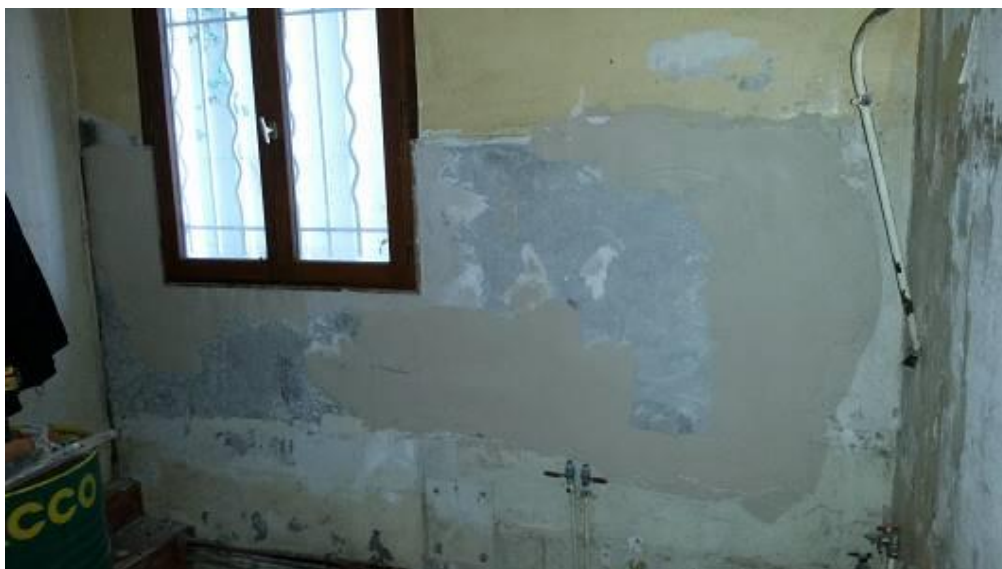
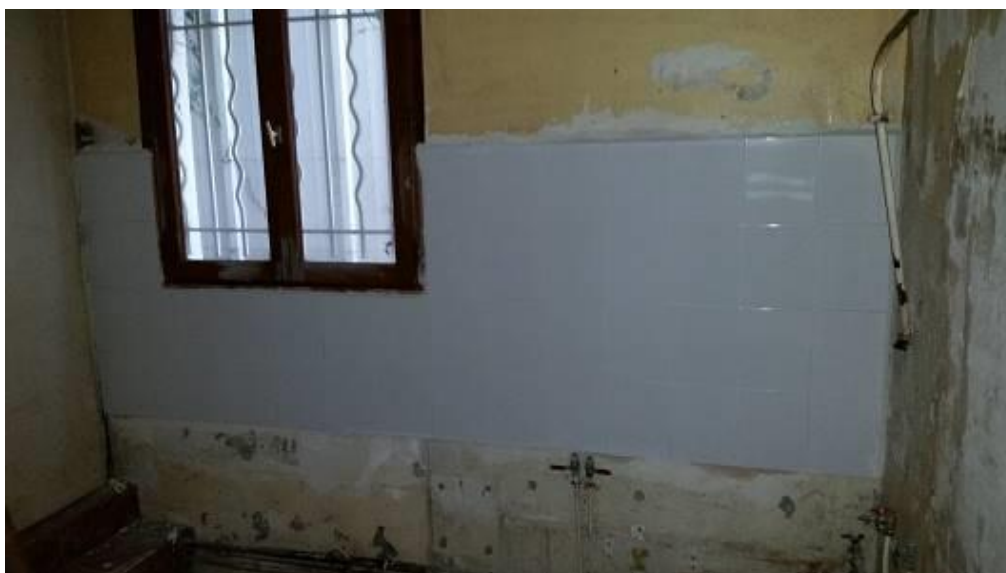
VI. Réfection de la faïence

Ragréage du mur et pose de faïence en lieu et place de la faïence déposée et réalisation des joints (Fiches techniques de la colle et des joint de faïence jointes en annexes).
