# DOSSIER TECHNIQUE aMIANTE

Nom du site	PARIS VIADUC DE LA VILLETTE 9019					
Adresse du site	75000 Paris					
Nom du bâtiment	105 RUE CURIAL STE SEPB	N°RFF	18471			
Date du permis de construire ou année de construction	01/01/1914					
Fonction du bâtiment	BAT A USAGE COMMERCIAL					
Adresse ou accès						
Ville	Paris					
Coordonnées RGF93	E=			N=		
Nomenclature SNCF	N° Région	75056	N° UT	084494K	N° Bâtiment	127
Propriétaire	SNCF (IDF)					
Adresse	10 rue Moke - CS 20012 - 93212 LA PLAINE SAINT-DENIS Cedex					
RÉFÉRENCE DU DTA	UT084494K-127-CO-04	Date de création	31/01/2014			
Historique des dates de mise à jour	31/01/2014, 01/08/2016, 20/06/2017, 28/01/2019

DOSSIER TECHNIQUE AMIANTE	RÉFÉRENCE	
SITE DE : PARIS VIADUC DE LA VILLETTE 9019	UT084494K-127-CO-04

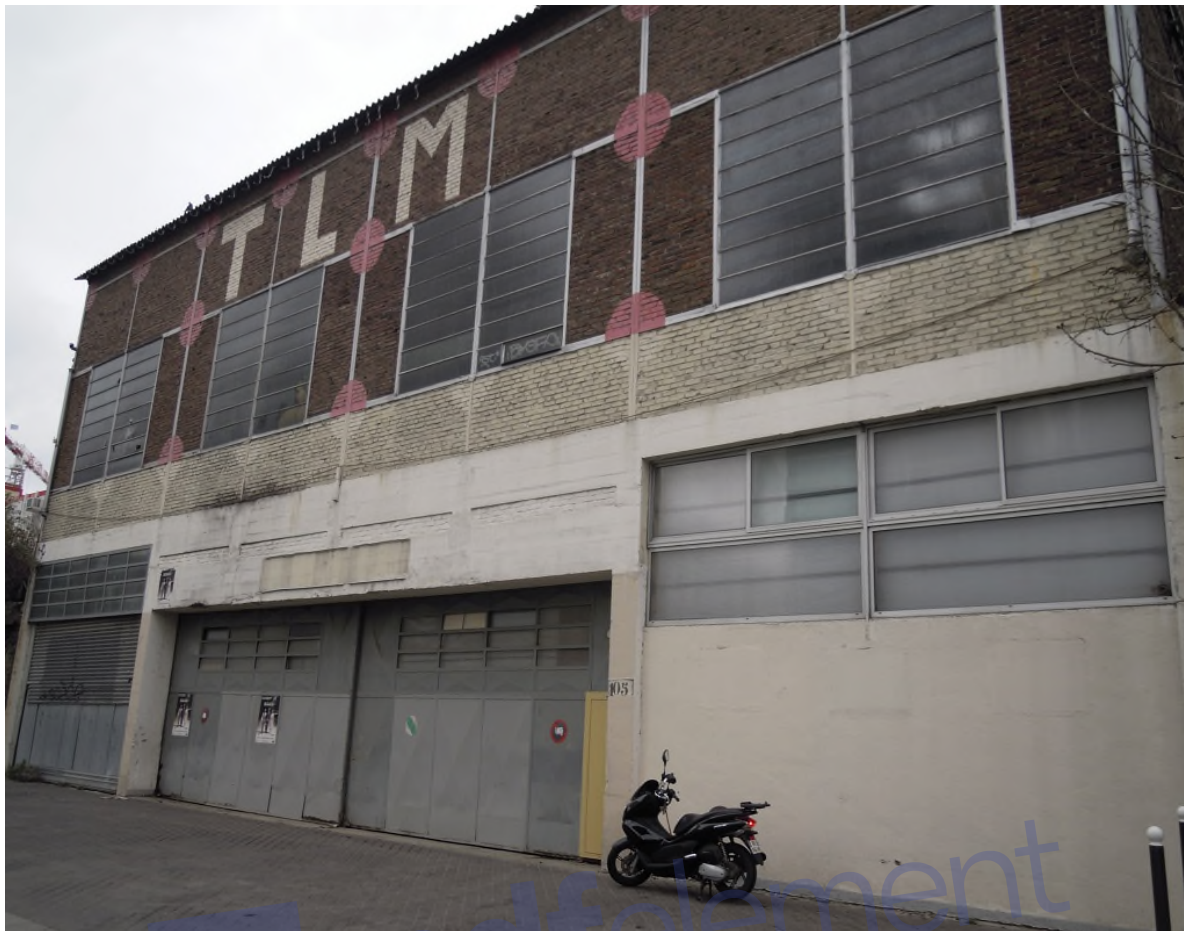
LOCALISATION Etage		MATERIAU OU PRODUIT (indiquer son N°LB)		DATE DE VISITE PERIODIQUE	ORGANISME CERTIFIE INTERVENANT	ETAT DE CONSERVATION	MESURES A PRENDRE (1)	MESURES PRISES (2)	DATE DE REALISATION
R+2	TOITURE	1	toiture fibro ciment amiante	09/01/2014	Constatimmo	Dégradation généralisée	Action corrective de niveau 2	Travaux de retrait	-

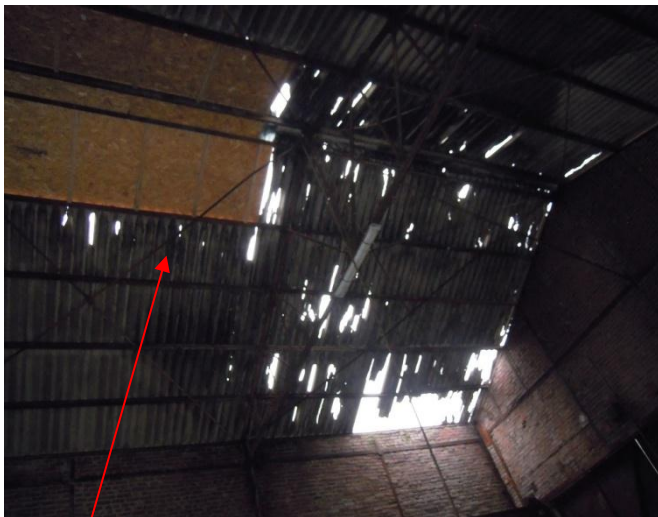
MCA001 : Toiture en fibro ciment - amiantée
