DOSSIER TECHNIQUE AMIANTE

Nom du site	HAUSBERGEN ANNEXE T					
Adresse du site	67460 Souffelweyersheim					
Nom du bâtiment	ANCIEN BATIMENT VOYAGEURS			N°RFF	4037	
Date du permis de construire ou année de construction				01/01/1914		
Fonction du bâtiment	BAT DE SERVICE					
Adresse ou accès						
Ville	Souffelweyersheim					
Coordonnées RGF93	E=			N=		
Nomenclature SNCF	N° Région	67471	N° UT	001240P	N° Bâtiment	057

RÉFÉRENCE DU DTA	UT001240P-057-CO-02	Date de création	14/03/2005
Historique des dates de mise à jour	19/04/2017, 11/04/2018

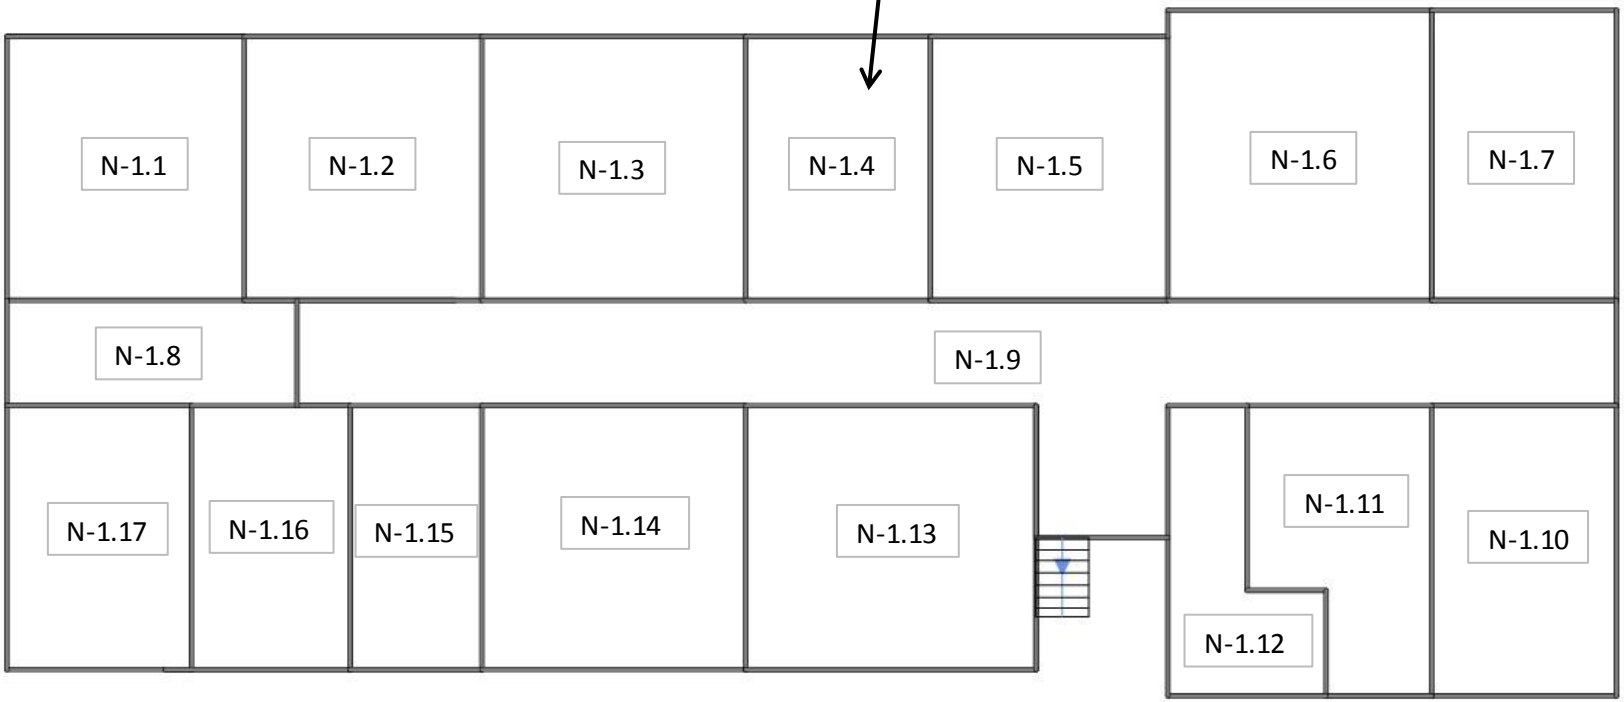
Ref. Localisation	Sous-sol	N-1.4
Composant du bât.	Plafond	
MPCA	Flocage	
Surface ou linéaire	17,60 m²	
Prélèvement/Réf	Oui / E1	
Présence amiante	Non	
Etat	Non dégradé

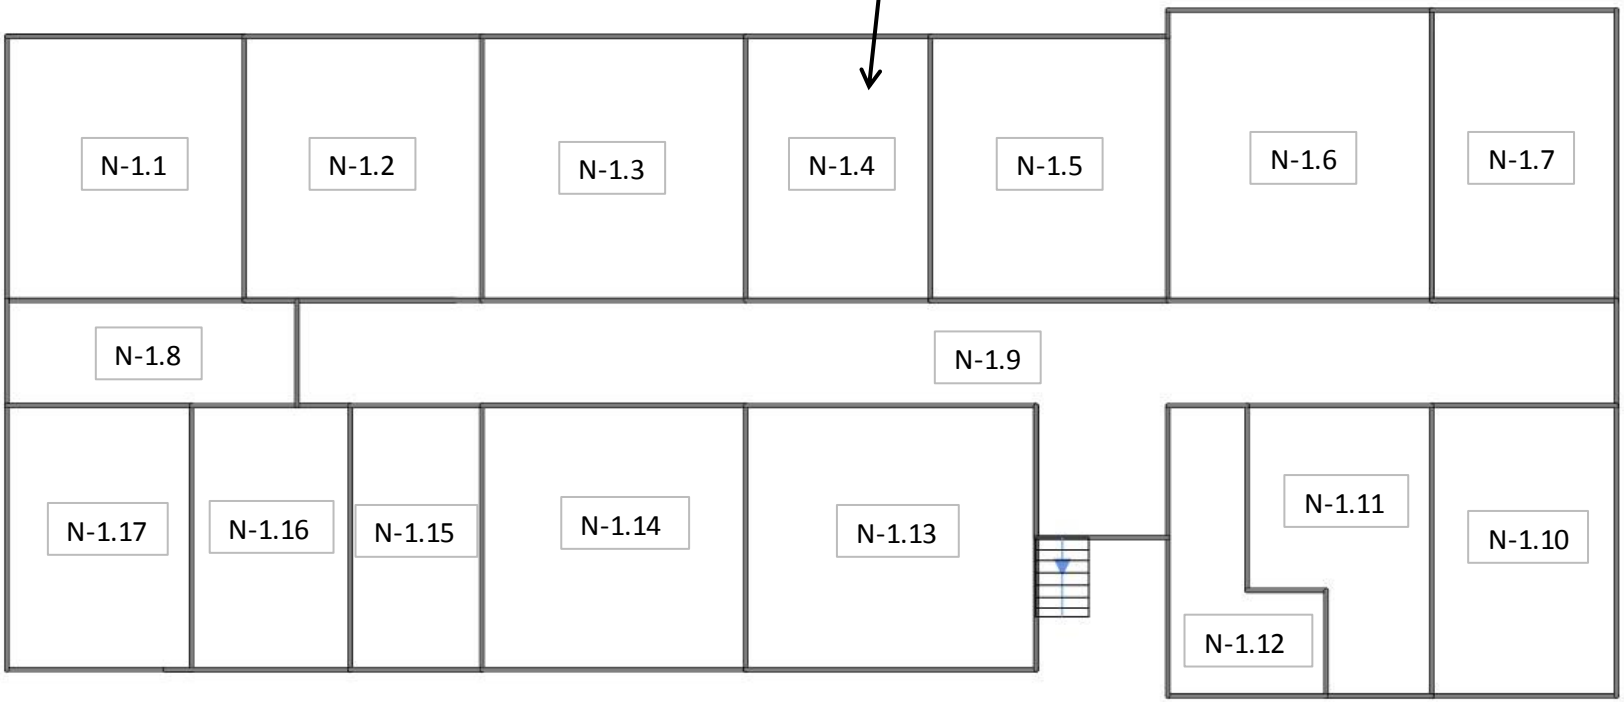
Ref. Localisation	Sous-sol	N-1.4
Composant du bât.	Plafond	
MPCA	Flocage	
Surface ou linéaire	17,60 m²	
Prélèvement/Réf	Oui / E1	
Présence amiante	Non	
Etat	Non dégradé

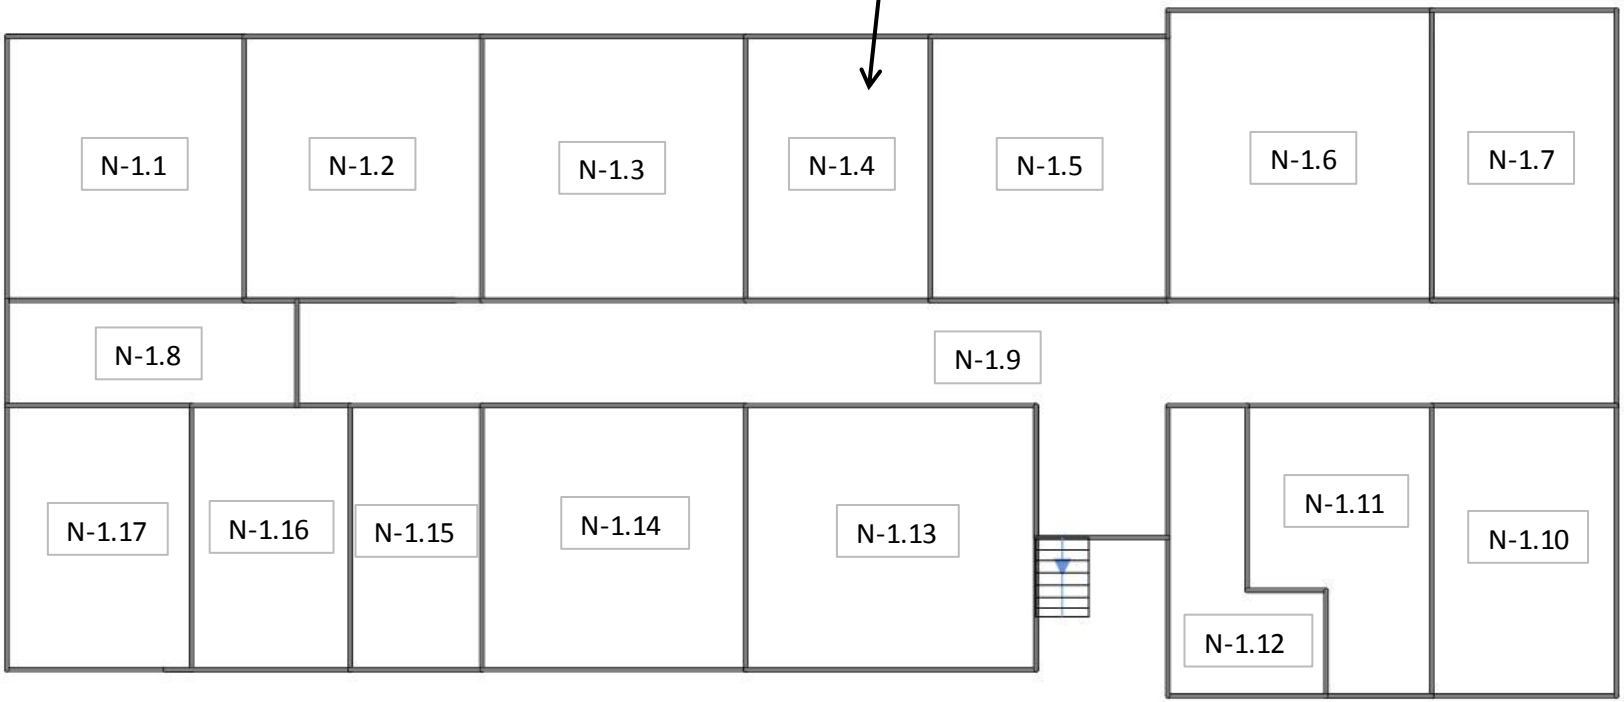
Ref. Localisation	Sous-sol	N-1.4
Composant du bât.	Plafond	
MPCA	Flocage	
Surface ou linéaire	17,60 m²	
Prélèvement/Réf	Oui / E1	
Présence amiante	Non	
Etat	Non dégradé
