## **NEXITY PROPERTY MANAGEMENT**

**Propriété SNCF**  
**sise au 372T, rue de Vaugirard, Paris XV**  
**(viaduc de la Petite Ceinture)**

### **Diagnostic général**

**28 avril 2020**

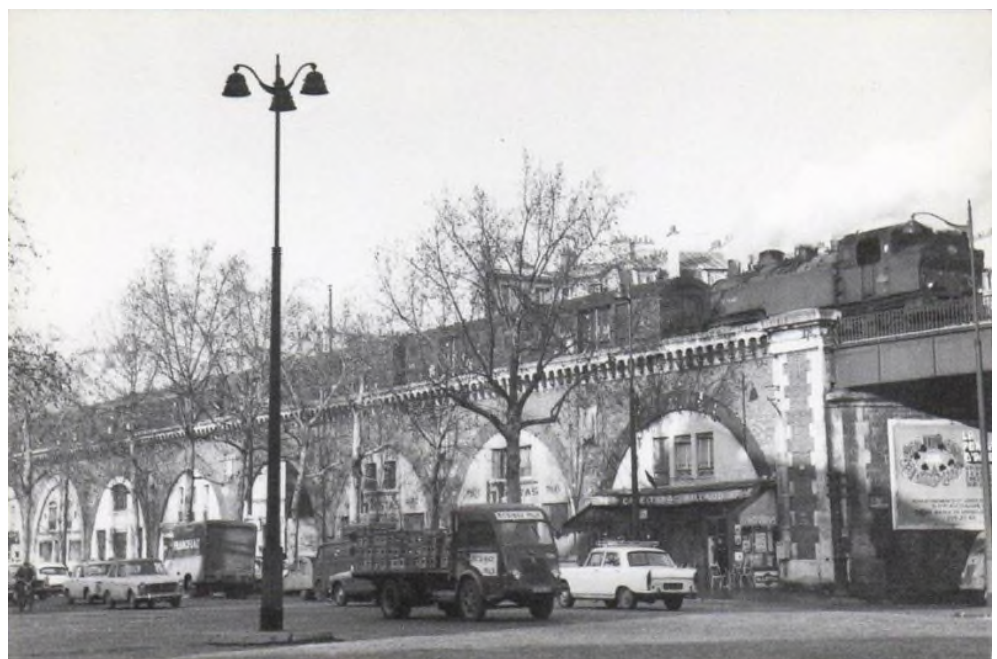
La fermeture des arches se faisait couramment comme on peut le voir sur la photographie ancienne ci-dessous du viaduc de l'avenue Daumesnil, mais le bardage ici souffre d'un manque d'entretien et de modifications anarchiques.
